■ Die Leistungssteigerung beim BMW 801 D in der Fw 190

Schwierige Aufbaukur

Der BMW 801 war der erste leistungsstarke Sternmotor, der in Deutschland entwickelt wurde. In der Focke-Wulf Fw 190 zeigte er ab 1941 seine Stärken und wurde ständig weiterentwickelt.

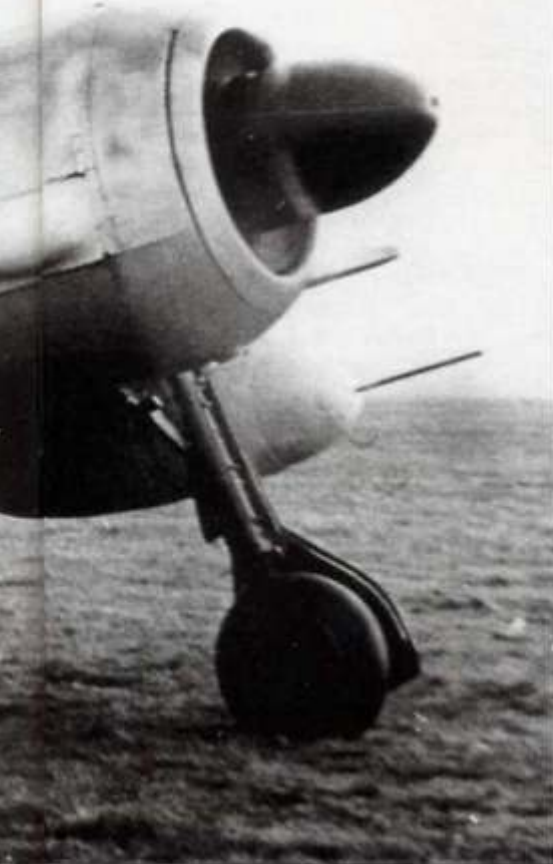
LINKS Zur Leistungssteigerung bei der Fw 190 Jabo bzw. Jaborei-Version wurde die C3-Einspritzanlage eingebaut. Sie verhalf der Fw 190 zu einer Leistungssteigerung am Boden von bis zu 45 km/h als Ausgleich für den massiven Leistungsverlust durch die schweren Anhängelasten.

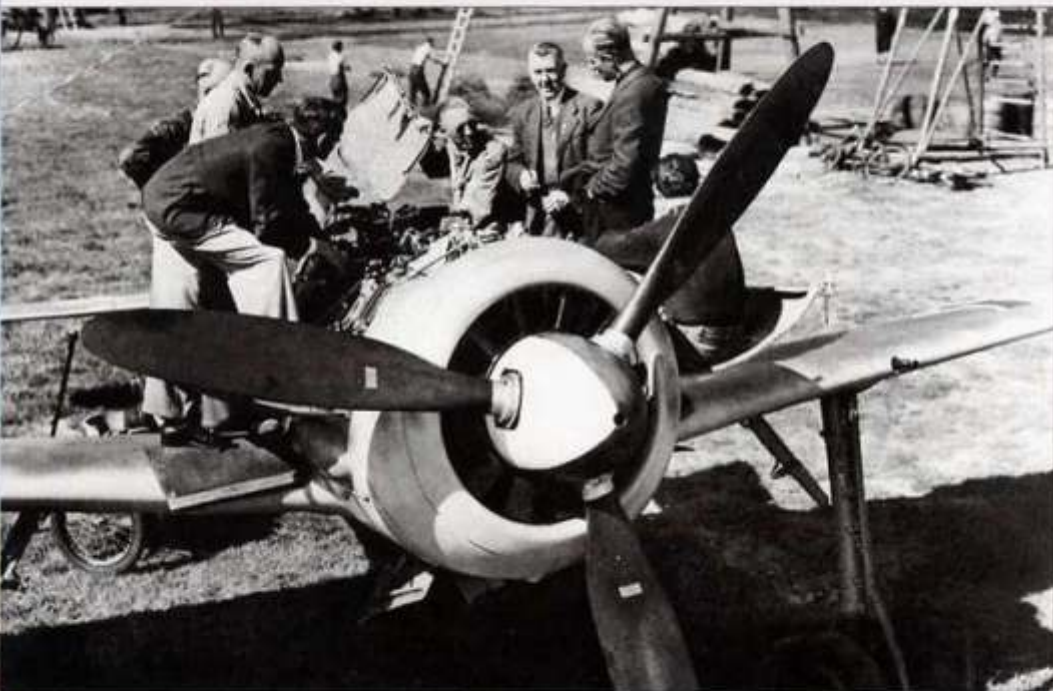
LINKS Während die Zelle der Fw 190 in Ordnung war, gab es anfänglich massive Probleme mit dem neuen BMW 801 Motor. Hier wird gerade am BMW 801 C Motor der Fw 190 A-1, KB + PS, rege diskutiert.

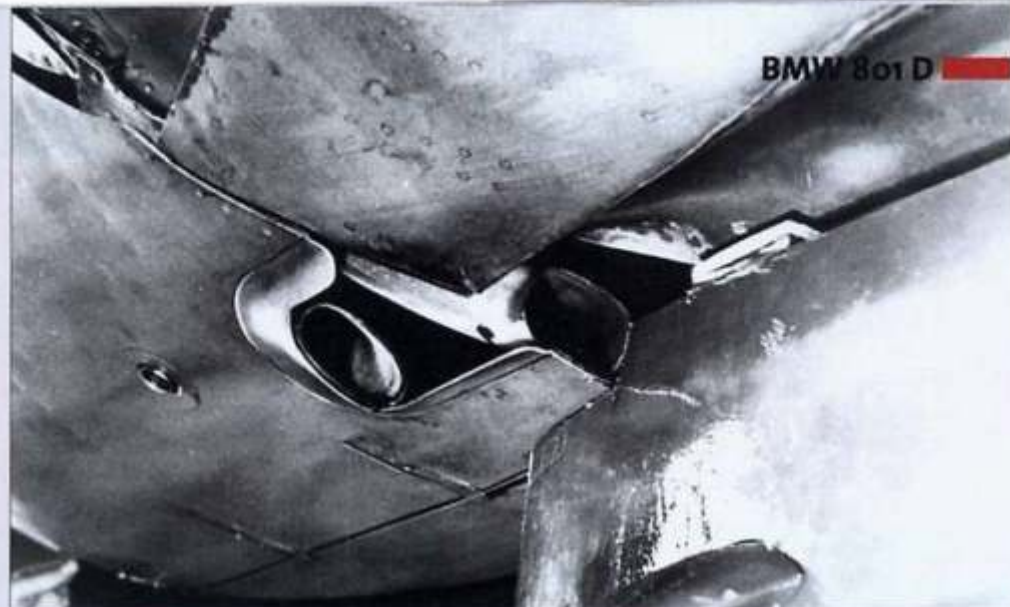
Links ist hier unter dem Rumpf der Fw 190 die Abgasdüse für den Zylinder 8, rechts daneben die Doppeldüse für den Zylinder 9 und 10 zu sehen. Die Doppeldüsen verursachten maßgeblich den unruhigen Motorlauf des BMW 801.

Bereits Anfang 1942 wurde bei BMW durch Untersuchungen festgestellt, dass die beim BMW 801 verwendeten zwei Abgasdoppeldüsen gut 80 PS Leistung kosteten und zudem den Motor zu einem unruhigen Lauf brachten. In vielen Schilderungen empfanden Jagdpiloten den unruhigen Lauf des BMW-Motors als unangenehm. Problematischer aber war, dass es dadurch zu zusätzlichen Ausfällen von Zündkerzen und Einspritzdüsen kam. Die von der E'Stelle Rechlin am 16. März 1943 genehmigte FW-Ände-

rungsanweisung sah zunächst nur die Beseitigung einer der beiden Doppeldüsen vor. Obwohl sehr gute Ergebnisse im Truppenversuch durch die Umstellung der zweiten Doppeldüse auf Einzeldüsen erzielt worden sind, gab es bei Focke-Wulf Umstellungsschwierigkeiten. Daher wurde von vornherein festgelegt, dass beim geplanten Nachfolgemotor BMW 801 E nur Einzeldüsen verwendet werden soll-
